# 自動車用ブレーキ トラブルシューティング

## I. ディスクブレーキ編

## 自動車用ブレーキ トラブルシューティング Ⅱ. ドラムブレーキ編

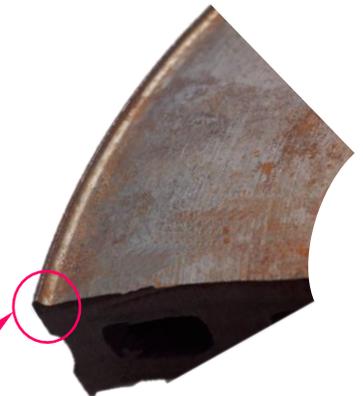
ローターの摺動面状態を正常に戻すための研磨（研磨代が残っている場合）、ペーパー掛けで面修正できる場合は#40～100のサンドペーパーを使用してください。研磨やペーパー掛けで改善しない場合はローターを新品に交換してください。また、パッド交換直後に鳴きが発生する場合、ローターに右図のような段付き摩耗が考えられ

るため、ローター研磨または新品ローターに交換してください。パッドの外内周部を面取りしてローターの段付き部への乗り上げを避ける方法もありますが、ローターの段付き幅が広がるためローターの交換時期を早める懸念があります。

ローター外周部の段付き

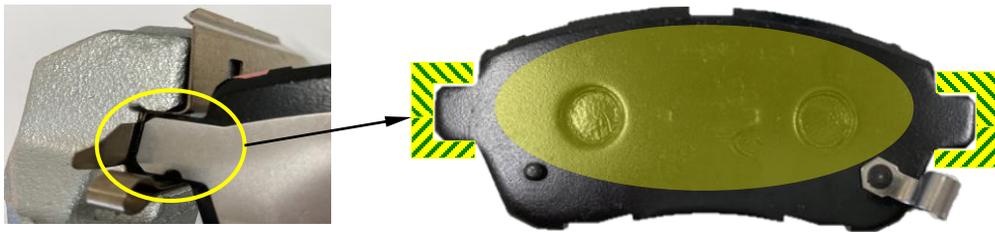
### グリースを塗布する部分

- ・パッドとパッドクリップの接触部（トルク受け部：

）に薄く塗布する。
- ・パッドとシムの間（

部分）

- ・パッドを押し付けるキャリパーボディの爪部（

- ※汚れを取り除いてからグリースを塗布してください。
- ※摩擦材にはグリースが付かないようにしてください。
- ※グリースの種類によってはピストンブーツ等のゴム部品に付着するとゴムが膨潤し、シール性が低下するのでゴム部品に付着しないよう注意してください（弊社GS300-MK等、ゴム部品に付着しても膨潤しないグリースもあります）。

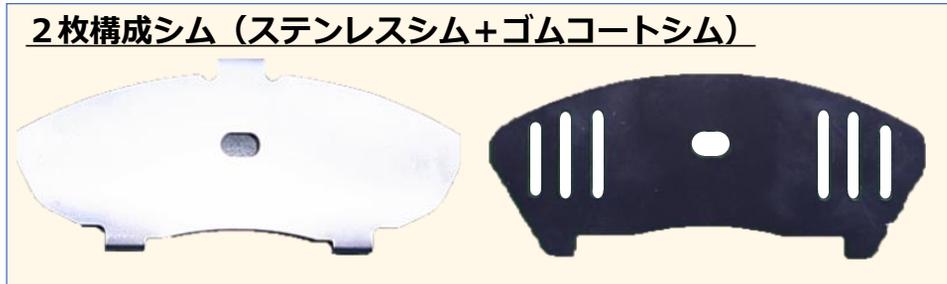
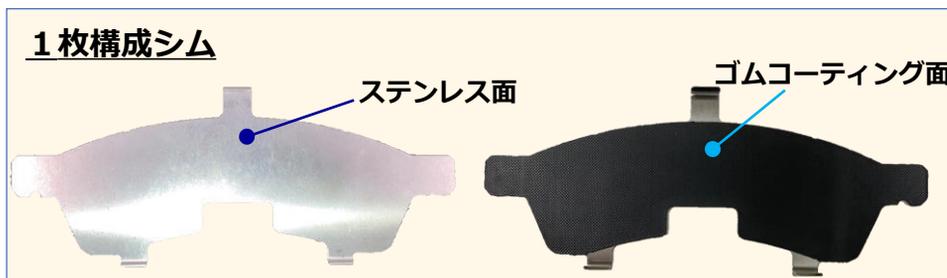
シムは鳴きを抑えるための部品です。シム無しで鳴きが発生していたらシムをパッドに付けてください。

※シムの構成は車種によって異なる。

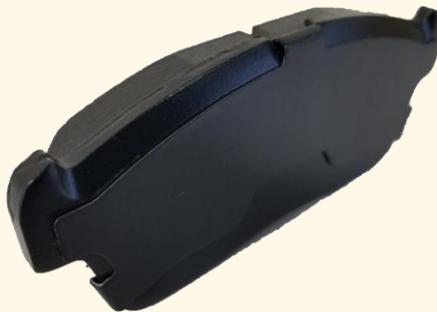
弊社ではブレーキ鳴きの発生源である摩擦振動の減衰効果を高めるため、両面にゴムコーティングを施したシム付パッドも開発しております。

パッドへのシム装着状態

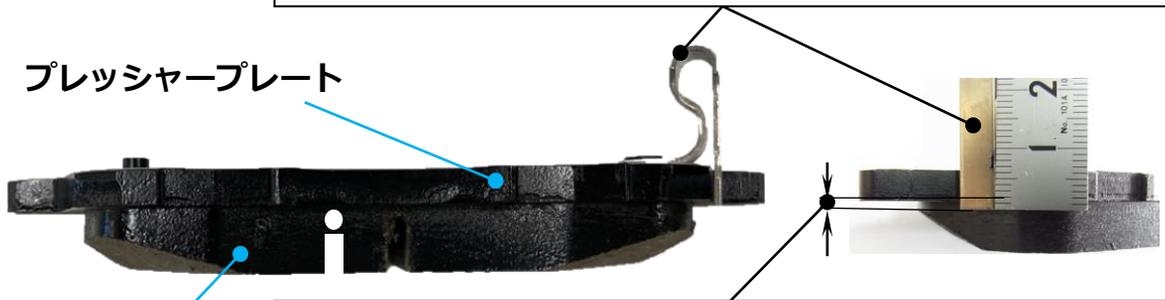
**ウェアインジケーター**

摩擦材が使用限界厚みになるとローターとの接触音が発生。

プレッシャープレート

摩擦材

**ウェアインジケーター高さ：1～2mm。**

摩擦材がロースチールやセミメタリックの場合、3～4mm（製品で異なる）。

摩擦材の厚みが使用限界になると危険なので、ウェアインジケーターがローターに接触する前に新しいパッドと交換することをお奨めします。交換の目安は摩擦材の残厚が約5mmです。

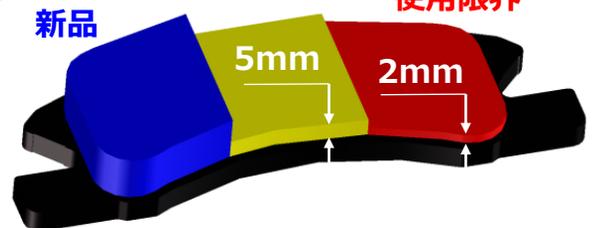
**注意**  
(交換を推奨) **使用限界**

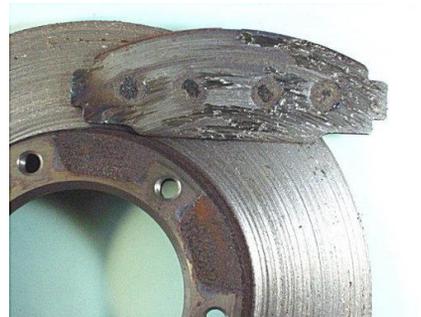
使用限界を超えてパッドを使用しているとプレッシャープレートとローターが擦れてしまい、ローターを痛めてしまいます。安全を損い、更にキャリパーやローターの交換費用もかかります。

**摩擦材がフル摩耗してプレッシャープレートがローターを痛めた例**

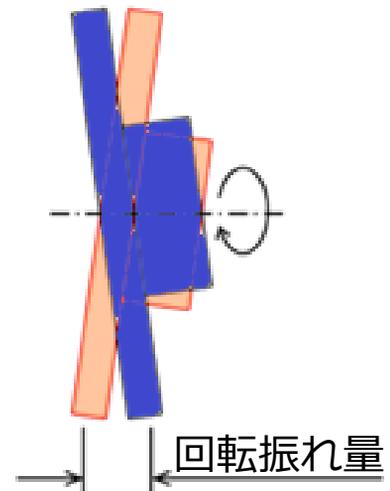
ローターの厚み差発生要因はローターの回転振れであり、回転振れにより1回転中にパッドに強く当たる部分とそうでない部分が生じ摩耗差を徐々に大きくしていきます。

また、ホイールナットをいきなり規定トルクで締め付けると回転振れを大きくする懸念があるため、ホイールナットは対角順に徐々に締め付けてください。

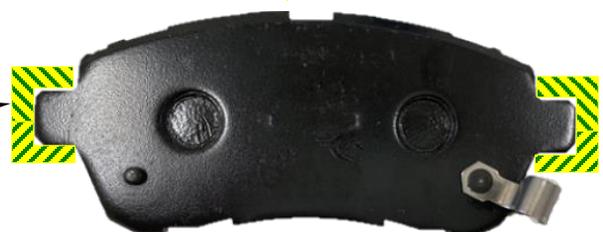
キャリパーのピストンやスライドピンの摺動不良によりブレーキを解除してもキャリパーが戻らない、或いはパッド自体の摺動不良によりローターとパッドが引き摺り状態だと摩耗が早くなります。特にアウターパッドの摩耗が早い場合はスライドピン（ガイドピン、ロックピン）の摺動不良によりキャリパーが戻っていないことが考えられます。下図の部分へのグリース塗布によるメンテナンスにて、引き摺りを予防してください。

パッドとパッドクリップの接触部（トルク受け部：

）に薄く塗布する。

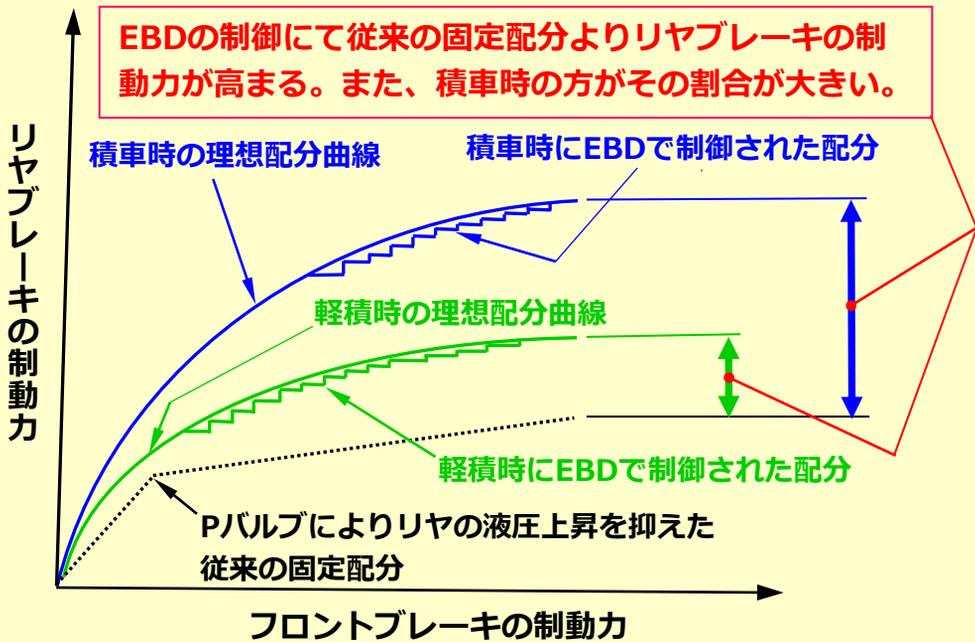
## EBD : Electronic Brake force Distribution

理想ブレーキ力配分に近似させる制御により、リヤブレーキの制動力を有効に活用する。

EBDの制御にて従来の固定配分よりリヤブレーキの制動力が高まる。また、積車時の方がその割合が大きい。

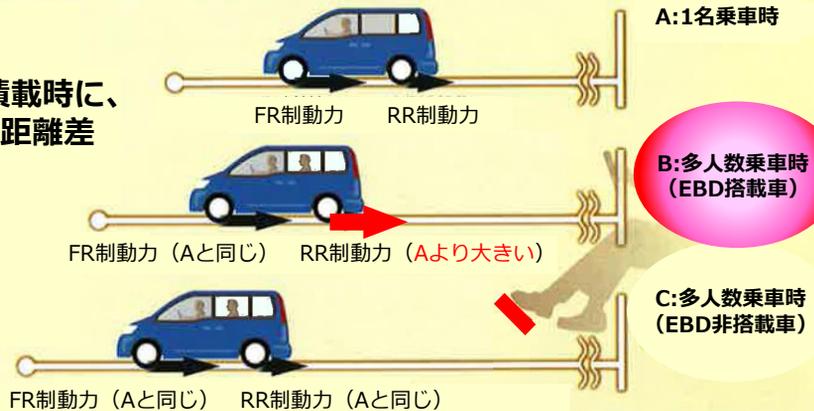
## EBDの効果

多人数乗車時や重積載時に、1名乗車時との制動距離差を縮める。

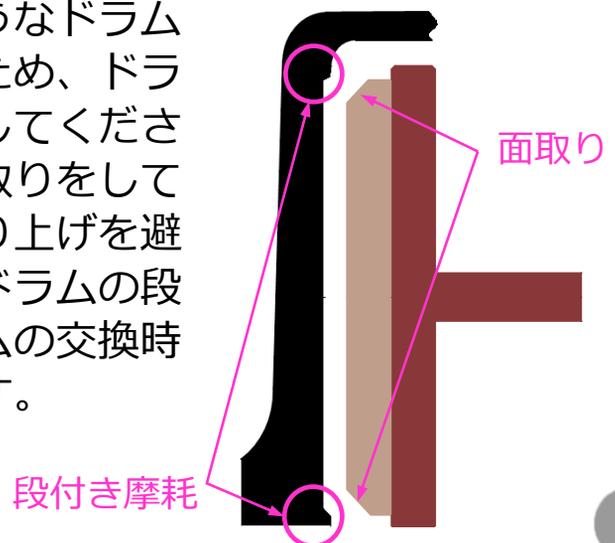
また、ライニング交換直後に鳴きが発生する場合、左図のようなドラムの段付き摩耗が考えられるため、ドラム研磨または新品に交換してください。ライニング側面の面取りをしてドラムの段付き部への乗り上げを避ける方法もありますが、ドラムの段付き幅が広がるためドラムの交換時期を早める懸念があります。

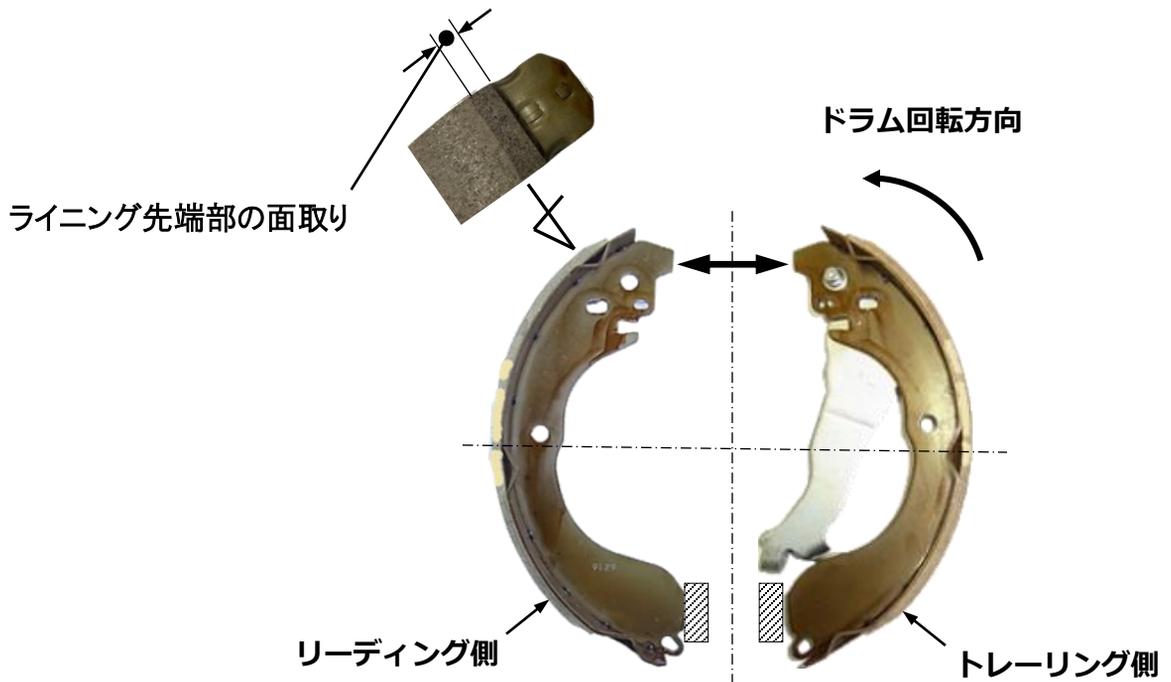
L Tブレーキのライニングのあたりは、中央付近から徐々に両端部方向に広がり、全面あたりになっていきます。全面あたりになる過程でライニングの先端部にあたりがつく先端あたりになると鳴きが発生します。面取りにより先端あたりを防ぐと鳴きは改善します。

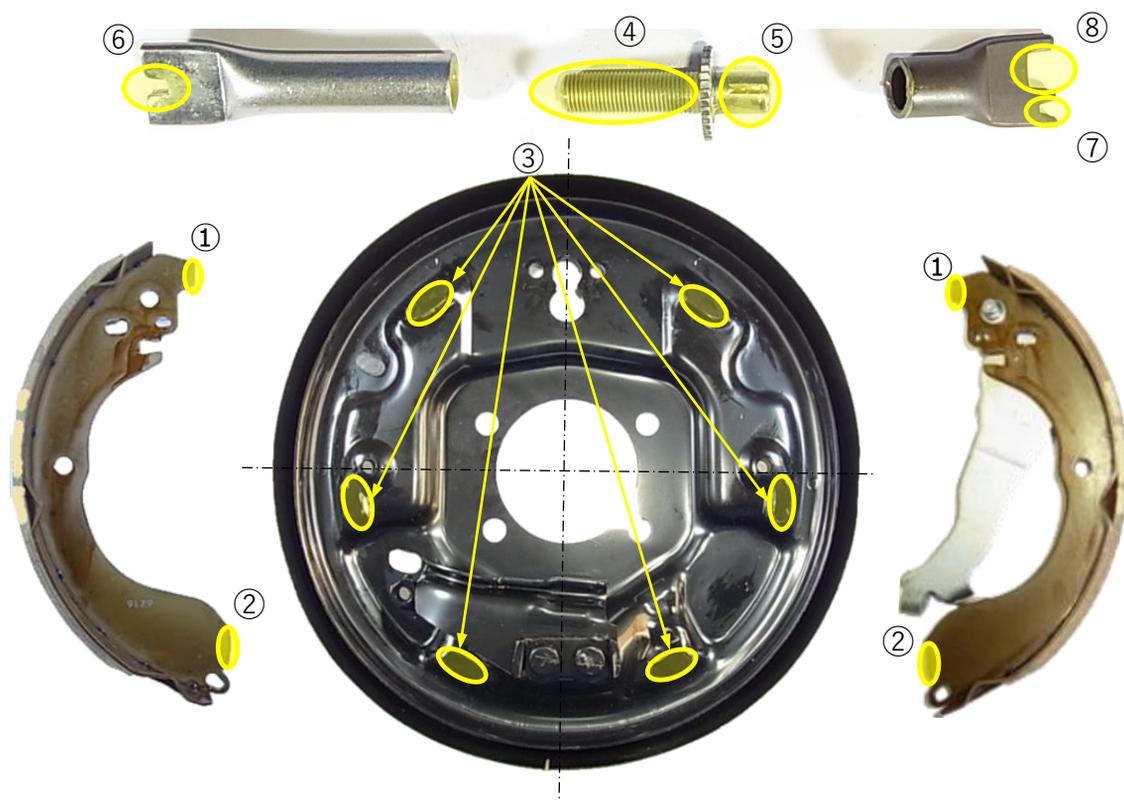
グリース塗布が必要な部位（

部）

- ①ピストンとウェブの当接部
  - ②アンカーとウェブの当接部
  - ③バックングプレートのレッジ面（6ヶ所）
  - ④アジャスタースクリューのねじ部
  - ⑤アジャスターソケット嵌合部
  - ⑥アジャスターナットとウェブの嵌合部
  - ⑦アジャスターソケットとウェブの嵌合部
  - ⑧アジャスターソケットとパーキングレバーの嵌合部
- ※汚れを取り除いてからグリースを塗布してください。  
 ※ライニングにグリースが付かないようにしてください。

- ※汚れを取り除いてからグリースを塗布してください。
- ※ライニングにグリースが付かないようにしてください。
- ※グリースの種類によってはピストンブーツ等のゴム部品に付着するとゴムが膨潤し、シール性が低下するのでゴム部品に付着しないよう注意してください（弊社GS300-MK等、ゴム部品に付着しても膨潤しないグリースもあります）。

ホイールシリンダーのピストン摺動不良、オートアジャスター作動不良、レヅジ面不良によりブレーキ解除してもシューが戻らずライニングとドラムが引き摺った状態になり摩耗が早くなります。メンテナンスの際には、P.b4に示す①～⑧を洗浄してグリース（弊社GS300-MK等）を塗布してください。

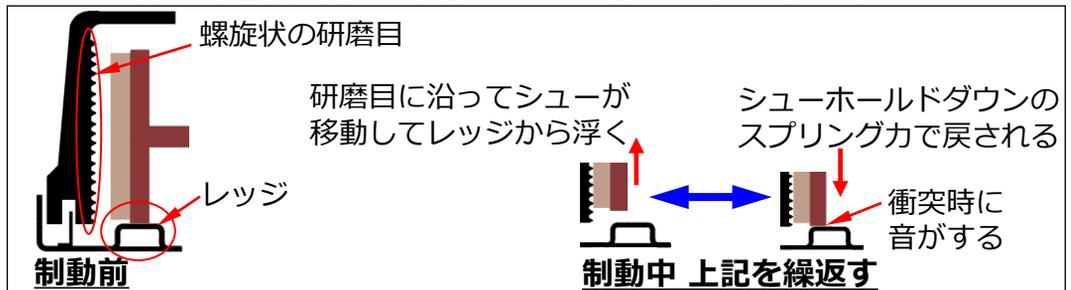
ドラム摺動面に残る螺旋状の研磨目に沿ってライニングがバックリングプレートのレッジ面から離れる方向に移動し、シューホールドスプリングにより戻されレッジ面との衝突を繰り返す音。ドラム研磨の際のバイトの送り速度が速いと螺旋状の研磨目が生じるので、バイトの送り速度を遅くして研磨してください。

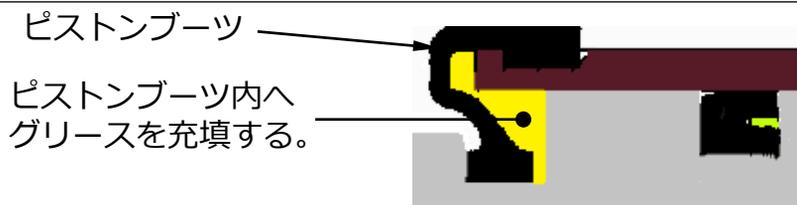
また、ピストンブーツ内へのグリース充填にてピストンの錆固着を予防してください。

※充填量が多いとブーツの外に垂れてくるので注意。

※ブレーキ液と相性の良いグリースを充填する。
